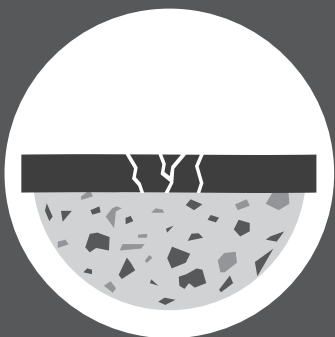
Apparition de fissures

Des fissures ou des zones de faiblesse dans le revêtement apparaissent à la surface de la chaussée. Divers phénomènes peuvent être en cause : passage répété de véhicules, vieillissement du revêtement bitumineux, ségrégation dans l'enrobé, drainage déficient ou faiblesse localisée dans la fondation granulaire, défaut de compactage, etc.

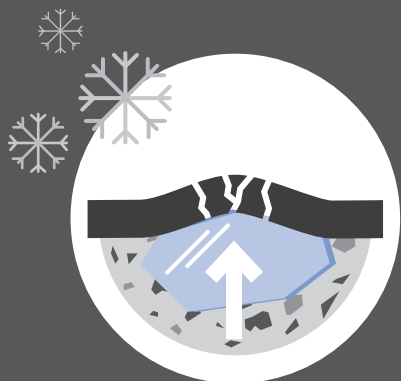
Aggravation par les cycles de gel-dégel

En raison du refroidissement de la température de l'air, l'eau et la saumure présentes sous le revêtement se transforment en glace. Leur volume augmente, ce qui crée une pression sous le revêtement, laquelle élargit les fissures.

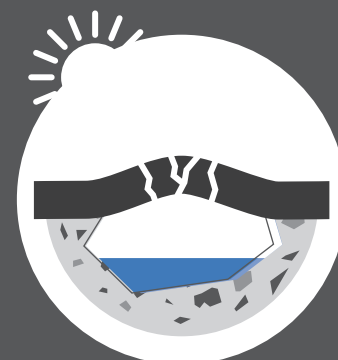
Cavité sous le revêtement

En raison du réchauffement de la température atmosphérique, la glace fond et l'eau finit par se retirer, ce qui laisse une cavité sous le revêtement bitumineux fissuré.

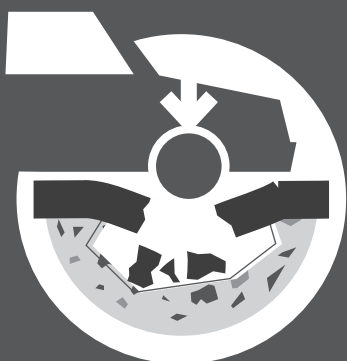
Rupture du revêtement

Le passage répété de véhicules sur cette zone de faiblesse de la chaussée cause par la suite la rupture du revêtement bitumineux, menant ultimement à la formation d'un nid-de-poule. Les cycles de gel-dégel amplifient et accélèrent la récurrence de ce phénomène, le drainage de la fondation saturée étant limité par les sols sous-jacents encore gelés.
